Dalla diagnosi... alla cura

PONTI TERMICI, MUFFE, CONDENSE SONO PATOLOGIE RICORRENTI, SPESSO DOVUTE A ERRORI DI PROGETTAZIONE O DIFETTI DI COSTRUZIONE CHE IN ALCUNI CASI SONO DI DIFFICILE SOLUZIONE. UN CASO DI METODOLOGIA APPLICATA SUL CAMPO PER CONTRASTARE I FENOMENI DI DEGRADO DA CONDENZA.

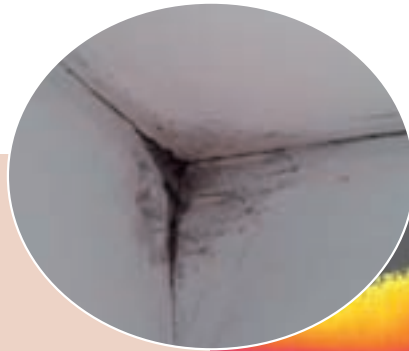
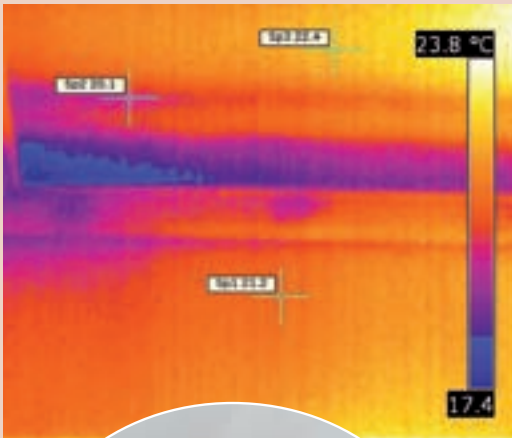
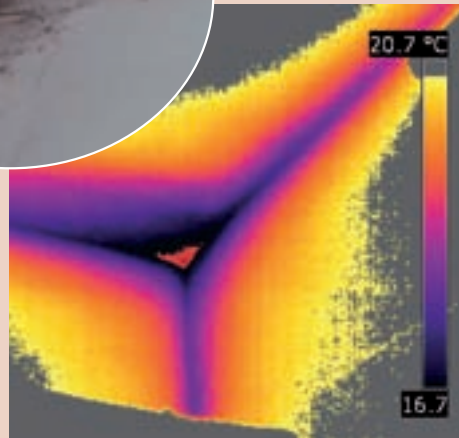
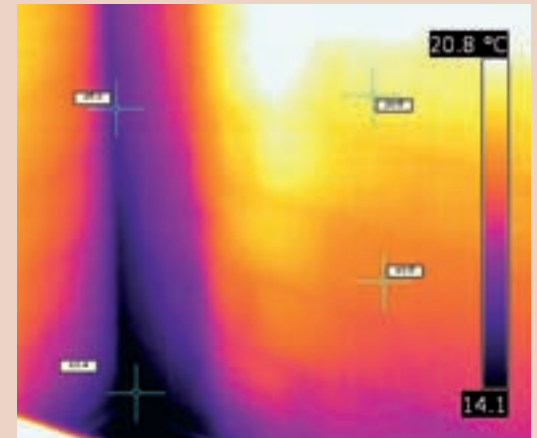
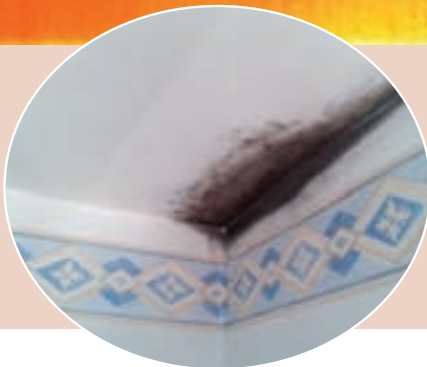
- La Termografia interna ed esterna per valutare dispersioni, ponti termici, aree soggette a rischio condensa superficiale; (inserire IR 1 con foto 9 – IR 7 con foto 8 – e IR 3)
- L'Endoscopia edile per indagare la muratura e valutarne la stratigrafia;
- Il Saggio Stratigrafico con estrazione di un campione d'isolante;
- Il Monitoraggio del microclima interno per cinque giorni consecutivi, per verificare le variazioni dei parametri di umidità relativa, temperatura ambiente e temperature di superficie (interne ed esterne) della parete.

La Termografia ha evidenziato le aree soggette a condensazione, i ponti termici, le dispersioni dell'involucro (facciata Est) e le aree termicamente più critiche. Questo tipo d'indagine (con il beneficio della non invasività) ha restituito informazioni molto utili e interessanti per una prima valutazione del problema. L'Endoscopia e il saggio stratigrafico hanno consentito di determinare il profilo della muratura e tipologia dei materiali costituenti che, per i dati rilevati, è stato possibile eseguire la verifica
