# ... Il "cappotto"? non si fa così

**NESSUNA VERIFICA DEL SUPPORTO, L'ISOLANTE SBAGLIATO, DI SPESSORE INSUFFICIENTE E INCOLLATO SOLO PER PUNTI. FISSAGGI INADEGUATI, INSUFFICIENTI E CASUALI. IN QUESTO INTERVENTO È RIASSUNTO TUTTO QUELLO CHE NON SI DEVE FARE PER LA POSA DI UN SISTEMA DI ISOLAMENTO A CAPPOTTO. EPPURE NORME E REGOLE ESISTONO E SONO BEN CHIARE.**

Saverio Bevilacqua

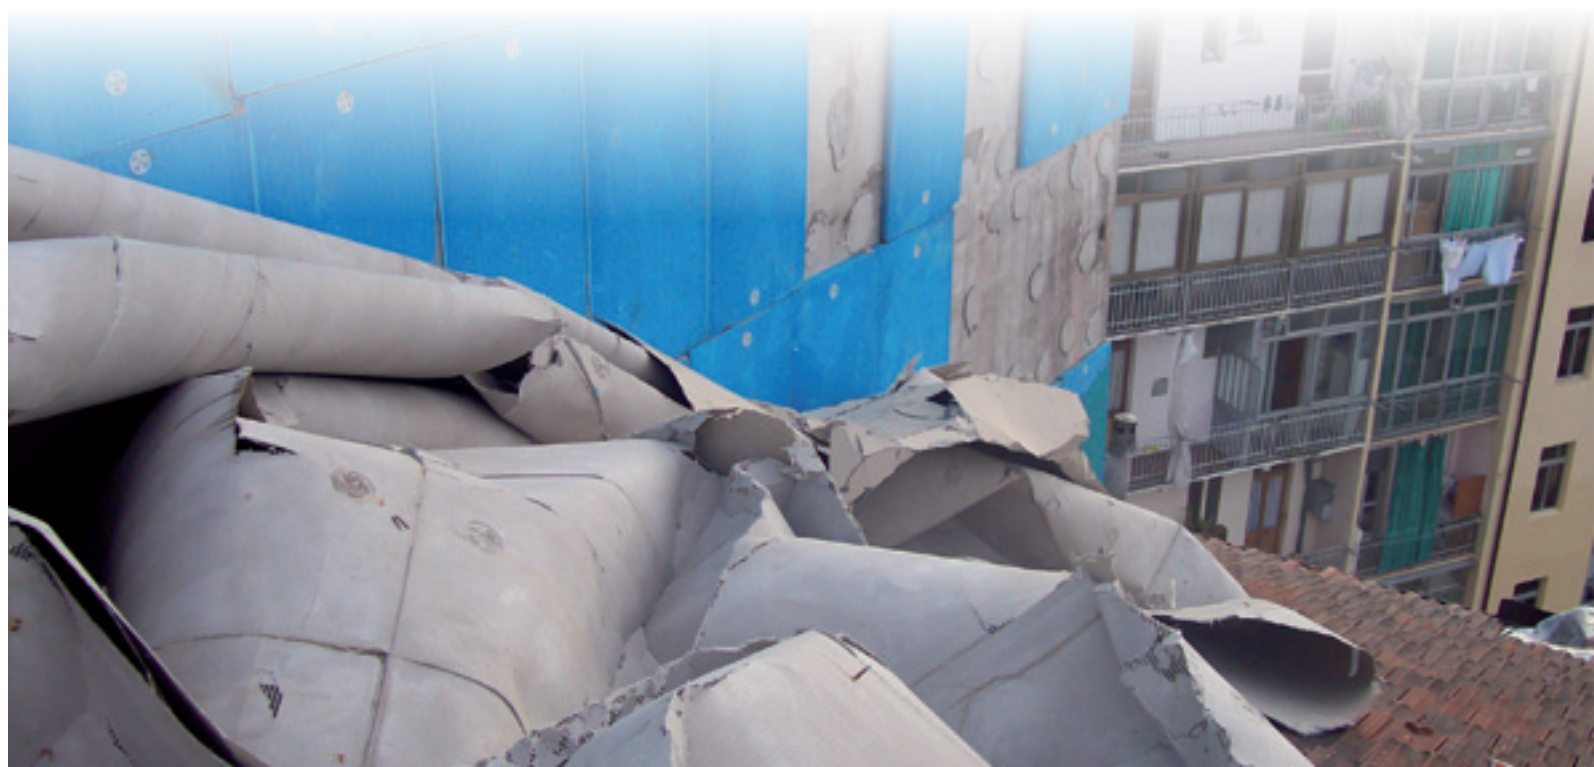
Guardando la scena di quanto accaduto a questo frontespizio, ci si rende conto e si comprende quanto siamo ancora distanti dal progresso della tecnica, dall'innovazione dei prodotti per l'edilizia e dalla cultura dell'efficienza energetica finalizzata al

contenimento dei consumi. Tutto ciò richiama in causa anche le competenze e le responsabilità degli amministratori di immobili. Analizzando il caso esposto si evidenzia oltre tutto una forte carenza di progettualità, di capacità tecniche e conoscitive oltre che della totale mancanza di preparazione alla posa. La carenza di progettualità è dimostrata dal fatto che non sia stata eseguita una minima verifica e valutazione degli aspetti fisici ed energetici della struttura di tamponamento del frontespizio e dei materiali componenti, per poter decidere sull'incremento di efficienza da apportare, definire le opere preparatorie, la tipologia e lo spessore dell'isolante da adottare. Non si è tenuto conto dell'esposizione e dell'orientamento del frontespizio, della zona climatica ecc. Nessuna analisi termica preliminare è stata condotta sul frontespizio da coibentare. Per questa analisi sarebbe stato sufficiente eseguire preventivamente una scansione termografica del frontespizio per verificare ponti termici, dispersioni energetiche; distacchi dell'intonaco. L'analisi termografica avrebbe potuto verificare anche la qualità postuma delle opere realizzate.

In secondo luogo non ci si è preoccupati minimamente dello stato di degrado fisico del supporto, di eventuali decoesioni dell'intonaco per poter pensare ad eventuali ripristini, consolidamenti, bonifiche, rettifiche della planarità e quindi di preparazione del supporto. In estrema sintesi si può affermare che l'intervento sia stato per molti aspetti improvvisato. Il risultato è evidente, traducendosi per di più in uno spreco di risorse economiche, con costi aggiuntivi per la totale rimozione e smaltimento dei materiali, classificandosi come un intervento completamente inutile e inefficace.

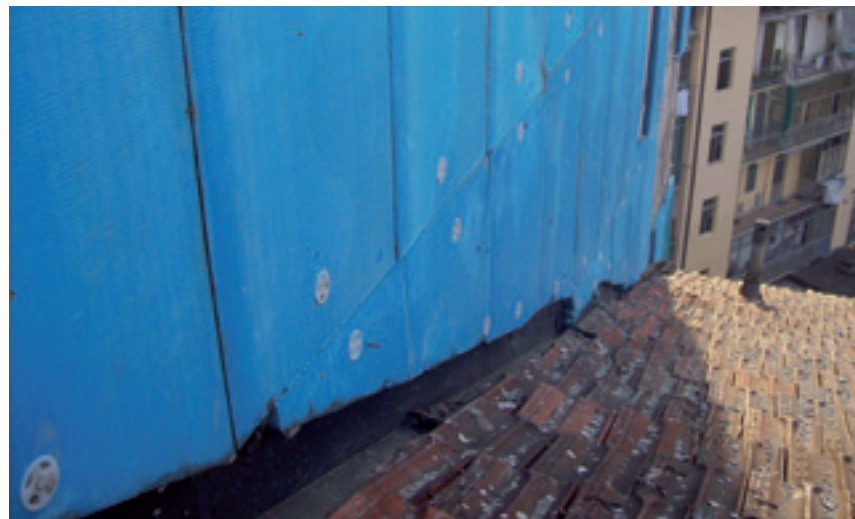
L'isolante prescelto era di tipo polistirene espanso estruso (XPS) di aspetto liscio (con "pelle") di spessore 4 cm. Uno spessore di 4 cm dell'isolante non poteva garantire buone prestazioni per un effettivo incremento dell'efficienza energetica del frontespizio. La struttura liscia dei pannelli non avrebbe potuto garantire una buona aderenza al supporto e alla stessa malta collante (i pannelli si sono staccati dalla malta collante). Si ricorda che il sistema a "cappotto" è oggetto di certificazione di norme Europee e deve riportare il marchio CE. La maggiore affidabilità del sistema si identifica con l'uso di lastre isolanti certificate in Polistirene Espanso Sinterizzato (EPS), perché garantiscono tra l'altro una maggiore stabilità nel tempo alle sollecitazioni di deformazione per effetto delle escursioni termiche.

Non è stata eseguita nessuna verifica e preparazione del supporto. La superficie del frontespizio è risultata non planare, con diverse cavillature, piccole lacune di intonaco. Prima della posa del sistema a "cappotto" è necessario ripristinare la planarità della superficie con adeguati riporti; risarcire crepe e lesioni; ripristinare lacune di intonaco; rimuovere e ripristinare le parti soggette a distacco; spazzolare e/o lavare le superfici; risanare degradi; consolidare il supporto se necessario.

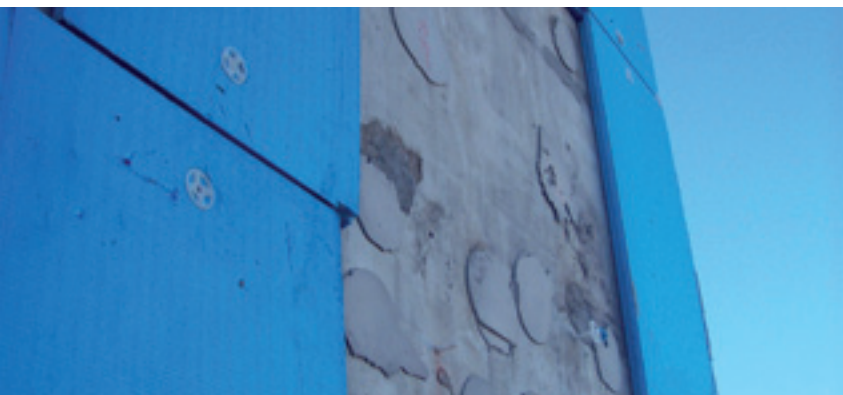
Mancanza del profilo di partenza e degli spigoli laterali. Non è stato riscontrato nessun accorgimento di questo tipo.

Non planarità dei pannelli con giunti aperti, non allineati e sfalsati in modo irregolare. I pannelli sono stati posati in senso verticale e in modo casuale.

Taglio dei pannelli non perfettamente ortogonali e lineari. Sono stati eseguiti addirittura tagli di adattamento.

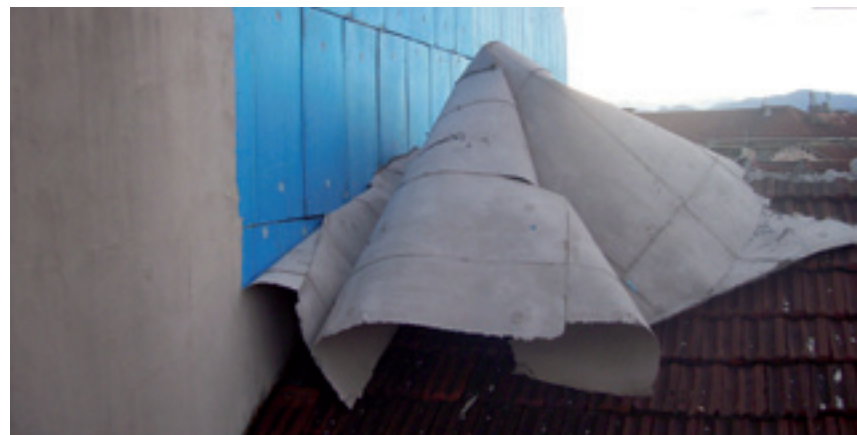
Alcuni punti si sono presentati con una coesione molto limitata. Questo è un grave errore da evitare. L'incollaggio su quattro punti ha creato dei vuoti dove il camminamento dell'aria ha

consentito lo svilupparsi dell'effetto camino" che, sotto la pressione del vento ha causato il distacco di molte lastre isolanti. È fondamentale ricordare che l'incollaggio dei pannelli va assicurato su tutto il bordo perimetrale del pannello (oltre che nei punti centrali), per evitare sia "l'effetto camino" e sia "l'effetto cuscino e/o materasso".

Completo distacco della rete di armatura. Molto probabilmente la rete di armatura è stata posata direttamente sulle lastre senza interporre uno strato di malta collante. La posa scorretta della rete di armatura ha funzionato da elemento separatore (e non di rinforzo) fra massa rasante e pannelli isolanti. Nessun risvolto angolare e paraspigolo di rinforzo è stato riscontrato sugli angoli esterni del frontespizio.

Fissaggi inadeguati, insufficienti e casuali, senza rispettare uno schema o un criterio di posa. La maggior parte dei fissaggi sono stati eseguiti in corrispondenza dei vuoti, accentuando l'effetto "cuscino". Gli stessi fissaggi sono stati eseguiti con tasselli in PVC universali non conformi e non omologati secondo le disposizioni delle linee guida ETAG 014 (in questo caso avrebbero dovuto essere di categoria C). I fissaggi (in quantità nettamente inferiore a quelli necessari) sono stati eseguiti senza tener conto della topografia dell'intorno (in questo caso di categoria II) e della zona territoriale (in questo caso zona I) in relazione all'azione del vento. La profondità di fissaggio dei tasselli è risultata inferiore a quanto previsto dalle raccomandazioni ETAG (cioè di almeno 30 mm all'interno della parete, escludendo l'intonaco). In questo caso i fissaggi eseguiti sono risultati quasi totalmente inutili come se fossero stati pressoché inesistenti. I tasselli sono risultati circa 23 mm più lunghi dello spessore del pannello e non hanno espletato la loro funzione. Tantomeno non è stata eseguita nessuna prova di estrazione. Il risultato è stato quello di un'opera devastata più che dall'azione del vento dalla totale incapacità di operatori improvvisati, senza scrupoli e senza la benché minima capacità professionale.
