TERMOGRAFIA: UN GIUDICE IMPARZIALE

di Saverio Bevilacqua - Soci AITI

Il primo caso esposto riguarda la verifica della messa in opera di un sistema di isolamento esterno a "cappotto" e dei relativi fissaggi. Il secondo caso riguarda la verifica di un intervento di consolidamento mediante fissaggi meccanici NON a vista di lastre in marmo di rivestimento di facciata. Entrambi i casi sono stati oggetto di contenzioso dopo la loro esecuzione per presunte irregolarità esecutive delle opere.

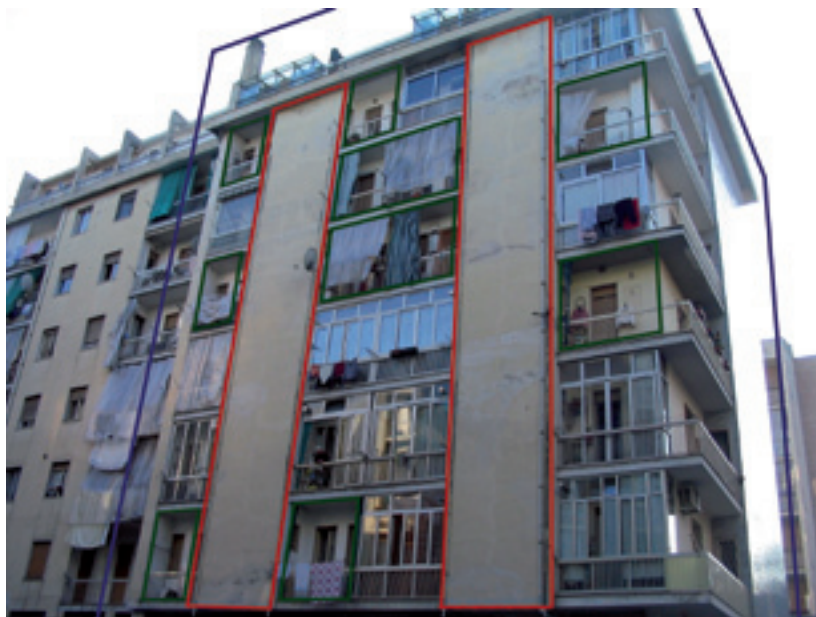
Capotto termico eseguito correttamente; assenza di anomalie termiche riconducibili a difetti di posa; posa regolare dei pannelli; fissaggi in quantità quasi sufficiente.

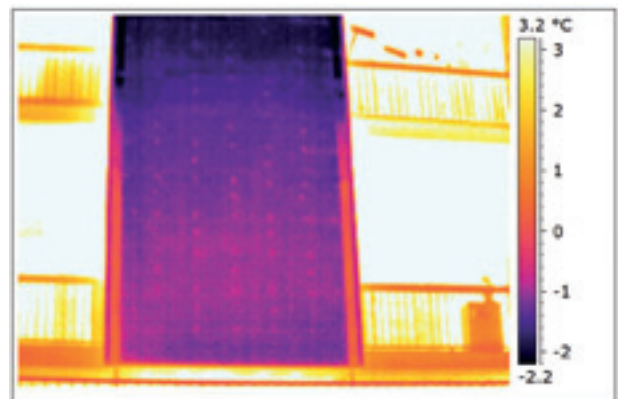
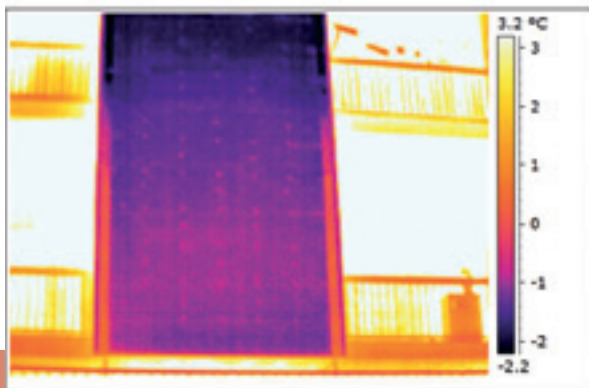
▲ Cappotto termico eseguito correttamente; assenza di anomalie termiche riconducibili a difetti di posa; posa regolare dei pannelli.

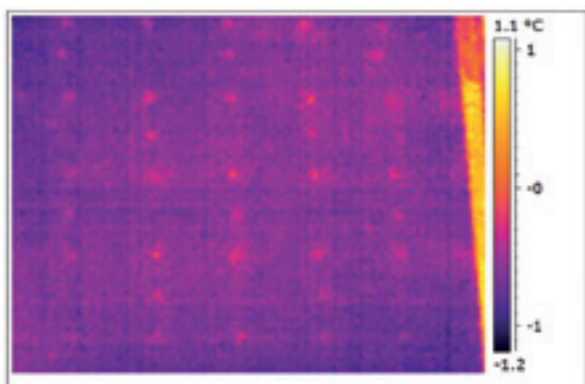
▲ Ripresa IR a distanza ravvicinata; particolare dei fissaggi applicati. Numero di fissaggi limitati sulle fasce laterali.

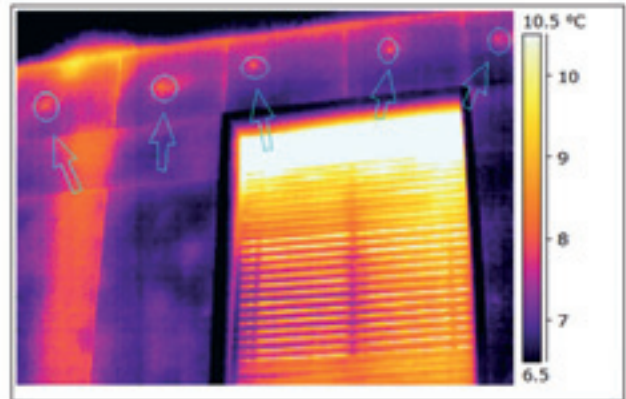
Con la metodologia di analisi termografica è stato possibile eseguire un conteggio complessivo dei punti di fissaggio individuati che è risultato in quantità inferiore di circa il 46 % rispetto a quelli previsti e pagati dal committente. Nel caso in oggetto l'impresa appaltatrice, riconoscendo l'evidenza dei fatti, ha concordato e accettato la proposta di restituzione del 40 % dell'importo delle opere eseguite solo in parte. Una riflessione attenta su questa esperienza tecnica porta alla seguente conclusione. Il caso analizzato dimostra come la carenza di analisi preventiva con idonei strumenti d'indagine possa indurre a scelte tecniche errate per i seguenti motivi:

▲
Fissaggi non a vista delle lastre da rivestimento nei punti indicati rilevati mediante analisi termografica.

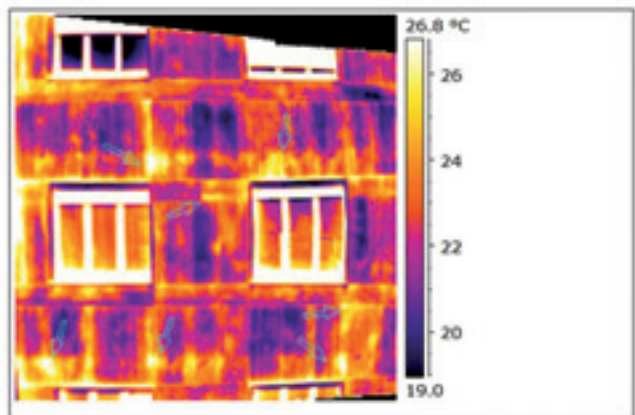
Secondo l'interpretazione dei termogrammi (anche se in parte soggettiva) la situazione generale relativa ai distacchi è stata valuta-

ta complessivamente buona, eccetto qualche situazione localizzata in punti ben individuati della facciata, tra l'altro segnalate e riportate anche nella rappresentazione grafica dei prospetti oggetto di analisi.

▲
Anomalie termiche che individuano possibili de coesioni delle lastre nelle aree del rivestimento indicate.
