TERMOGRAFIA: UN GIUDICE IMPARZIALE

di Saverio Bevilacqua - Soci AITI

Il primo caso esposto riguarda la verifica della messa in opera di un sistema di isolamento esterno a "cappotto" e dei relativi fissaggi. Il secondo caso riguarda la verifica di un intervento di consolidamento mediante fissaggi meccanici NON a vista di lastre in marmo di rivestimento di facciata. Entrambi i casi sono stati oggetto di contenzioso dopo la loro esecuzione per presunte irregolarità esecutive delle opere.

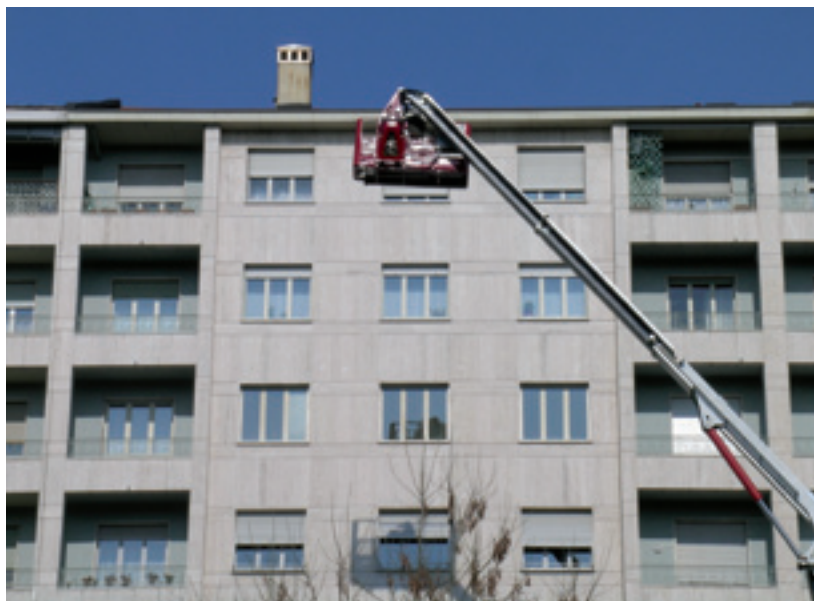
Verifica rivestimento di facciata

Verifica dei fissaggi NON a vista per il consolidamento delle lastre in marmo di rivestimento della facciata di un condominio multipiano in Torino.
